# ماجرای حادثه خودرو چینی هایما S7 در تست فنی ایران خودرو چه بود؟ - دیجیاتو

سپهر زنگنه | دوشنبه، ۳۰ آذر ۱۳۹۴

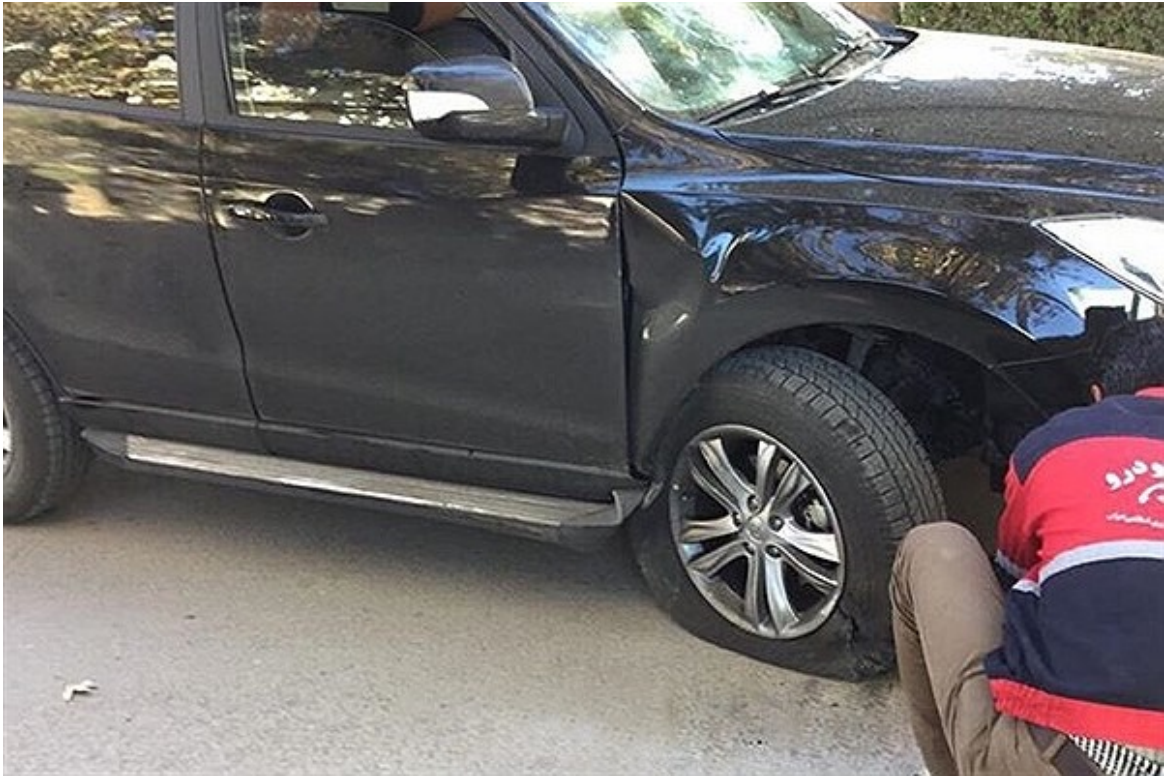
عدم انتشار توضیح در تصاویر ناخودآگاه هر بیننده ای را ناچار به تفسیر تصاویر می کند. آنچه در نگاه اول مشخص است، آسیب دیدگی شدید چرخ جلو، وارد آمدن ضربه به گلگیر و شکستگی شیشه جلو خودرو است.

شدت ضربه و آسیب وارده به گلگیر جلو در این تصویر مشخص است

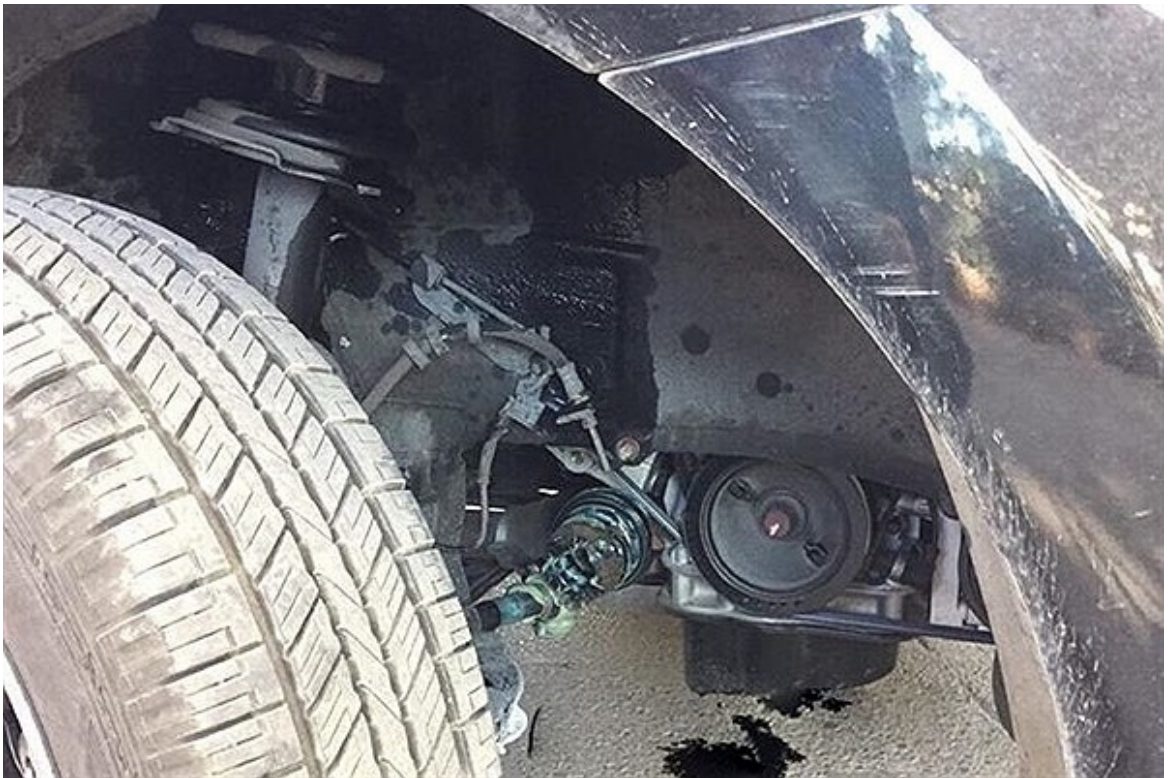
بنابراین بسیاری افراد با توجه به تصویر شکستن پلوس چرخ جلو، ناخود آگاه به این نتیجه رسیدند که به علت ضعف کیفیت، پلوس ناگهان در حین حرکت شکسته و باعث قفل شدن چرخ و توقف ناگهانی خودرو شده است.

پلوس آسیب دیده، نشست روغن و شکستگی اجزای سیستم تعلیق

در نهایت پیگیری [دیجیاتو](#) از منابع آگاه نشان داد که این حادثه نه برخورد با شی خارجی و نقص فنی، بلکه به علت عدم دقت راننده در هنگام انتقال خودرو به محل آزمایش فنی رخ داده است. در واقع خودرو با سرعت زیادی به درون جوی آب افتاده و شدت ضربه آنچنان زیاد بوده که علاوه بر شکستن پلوس چرخ جلو، سایر اجزا مربوط به سیستم فنربندی نیز از بین رفته و چرخ به سمت عقب حرکت کرده و به گلگیر نیز آسیب زده است.

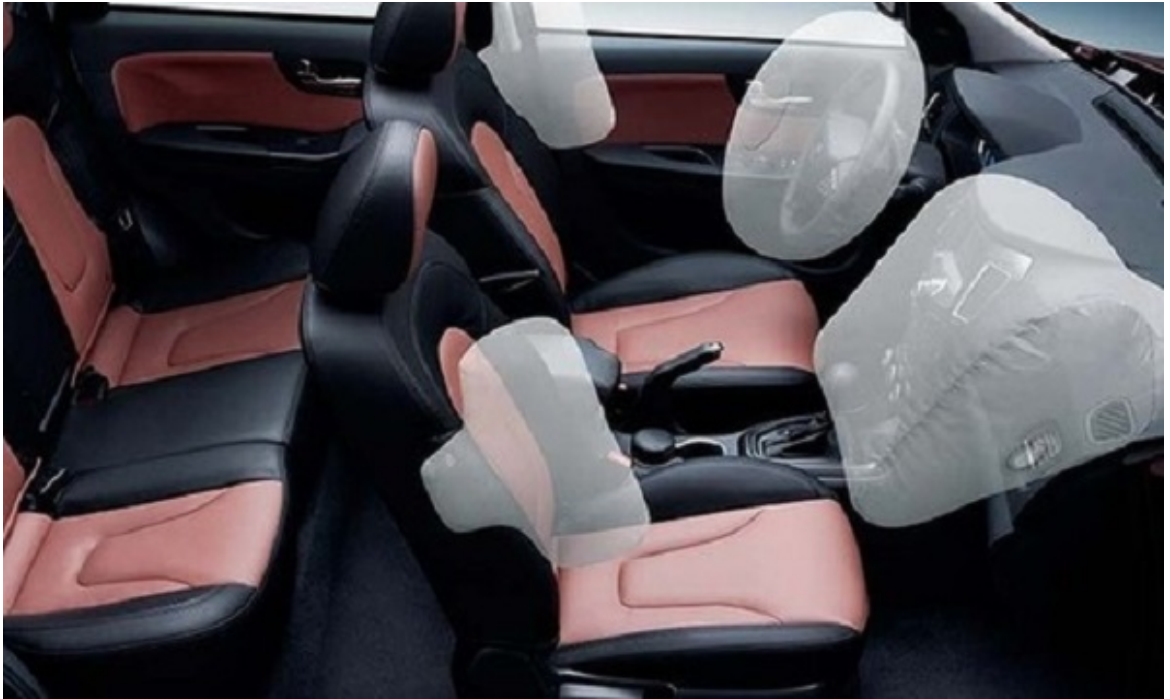
آنچه از تصاویر مشخص است، این است که به علت فعال نشدن حسگرهای مربوط به کیسه های هوا (AIR BAG) ، سر سرنشین نیز با شدت به شیشه جلو اصابت کرده که نتیجه آن شکستگی شیشه جلو خودرو بوده است.

جانمایی چهار کیسه هوا در خودرو هایما s7 که در این حادثه عمل نکرده اند

این ماجرا دلیل باز نشدن ایربگ و برخورد سر کارشناس شرکت به شیشه جلو را توجیه می کند. از آن مهمتر آنکه طبیعتاً نقص فنی خودرو دلیل این حادثه نبوده است و چنین اتفاقی می تواند برای هر خودرو دیگری نیز پیش بیاید.

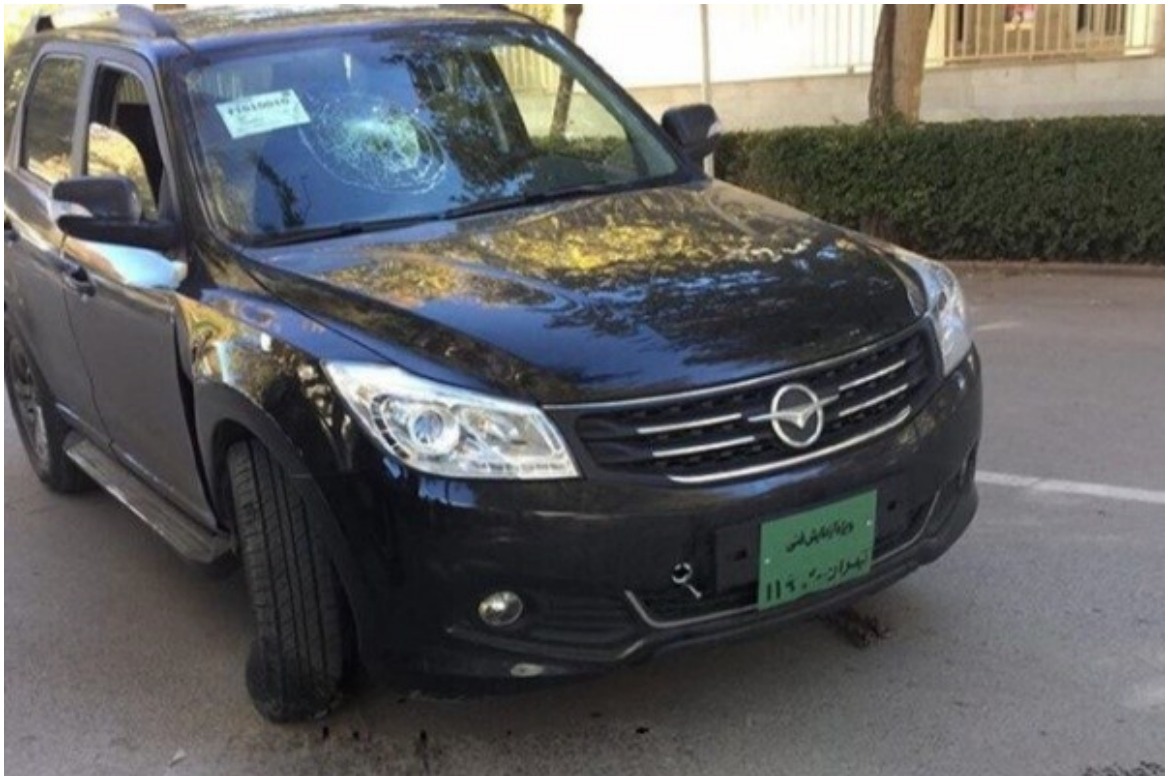
با این حال آنچه از تصاویر مشخص است، تصادفی برای خودرو اتفاق نیافتاده، آنچنان که بدنه خودرو سالم به نظر می رسد و ضمناً باز نشدن کیسه های هوا در صورت وقوع تصادف، به خودی خود می تواند به عنوان عیب برای یک خودرو 80 میلیونی صفر کیلومتر تلقی شود.

تصویر خودرو آسیب دیده
