کالبدشکافی هواوی میت ۴۰ پرو از تعمیرپذیری پایین آن خبر می‌دهد - دیجیاتو

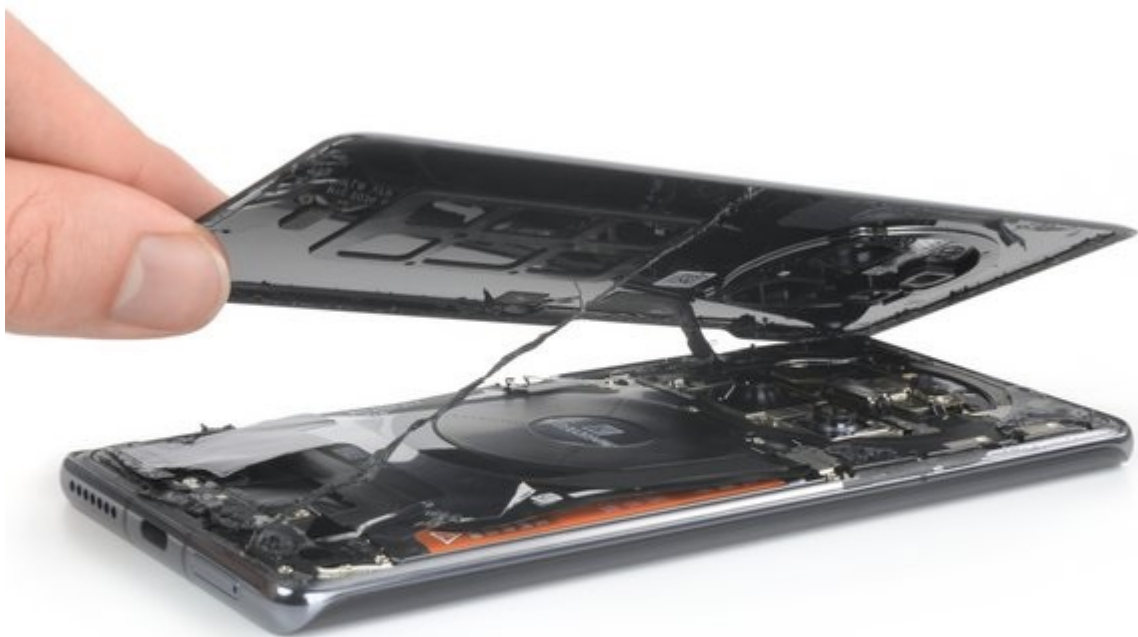
گوشی‌های زیادی در سال‌های گذشته با پنل پشتی شیشه‌ای وارد بازار شده‌اند که نه تنها در صورت سقوط ترک می‌خورند، بلکه شاید هنگام باز کردن نیز برای مالکان خود دردسرساز شوند. در حالی که [کارشناسان iFixit](#) توانسته‌اند با گرما و تجهیزات دیگر، پنل پشتی شیشه‌ای هواوی میت ۴۰ پرو را جدا کنند، فرایند جداسازی نمایشگر به همین سادگی نبوده است.

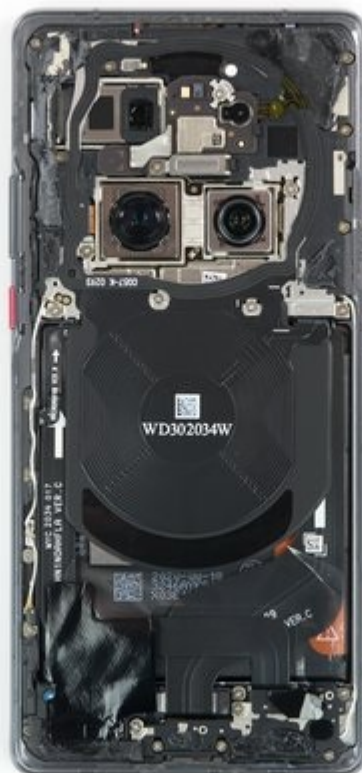
همین موضوع باعث شده که تعویض یکی از بخش‌های آسیب‌پذیر دشوار شود. ضمناً هواوی با نحوه چیدمان قطعات داخل بدنه، تعمیر آن را دشوار کرده است. کارشناسان در هنگام کالبدشکافی میت ۴۰ پرو بطور تصادفی یک کابل انعطاف‌پذیر پنهان را به علت نزدیکی با دکمه پاور قطع کردند.

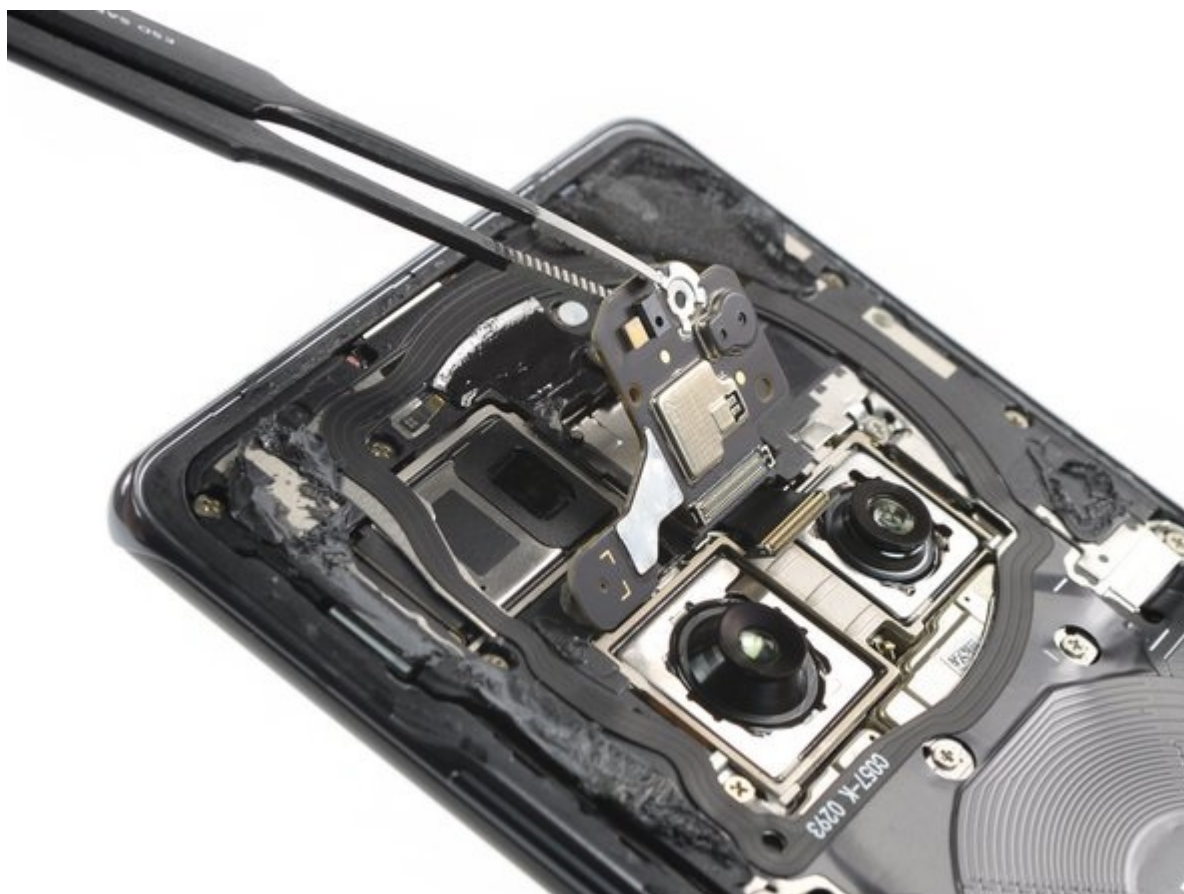
در حالی که داخل بدنه برخی گوشی‌ها شبیه به یک اثر هنری به نظر می‌رسد، ظاهراً هواوی تنها به دنبال قرارگیری قطعات درون بدنه پرچمدار جدید خود بوده و توجهی چندانی به چیدمان آن‌ها نکرده. اینکار دسترسی به قطعات را دشوار کرده است.

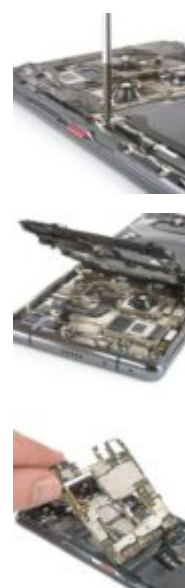
در کالبدشکافی میت ۴۰ پرو همه چیز بد نبوده و طبق گفته iFixit هواوی بسیاری از قطعات را ماژولار نگه داشته که برای مثال می‌توان به اسپیکر بالایی و دوربین پریسکوپیی اشاره کرد. بنابراین می‌توان ساده‌تر از گذشته این قطعات را تعویض کرد، البته اگر بتوانید به آن‌ها برسید.
